## 检测报告

编号: CANEC2225540702

样品名称: 陶瓷平面封装车灯LED  
以上样品及信息由客户提供。

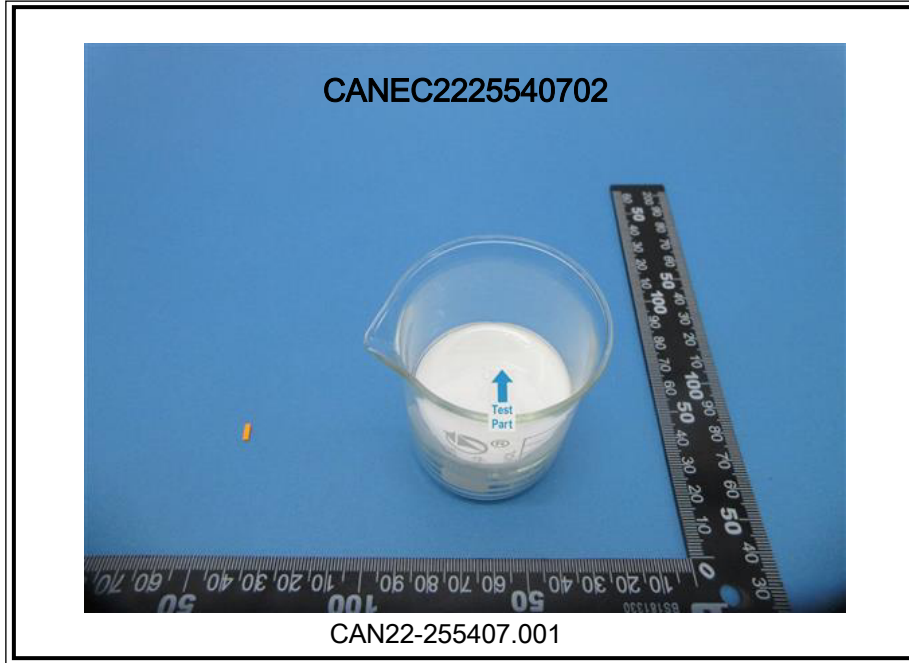
样品照片:

| 样品编号 | SGS样品ID | 描述 |
|---|---|---|
| SN1 | CAN22-255407.001 | 白色物料 |
